Untersuchungsbericht

Berichtsdatum 07.10.2013

Unternehmen Bautenschutz Schülke

Adresse Objekt Kanalweg 6 in Emden
Ansprechpartner

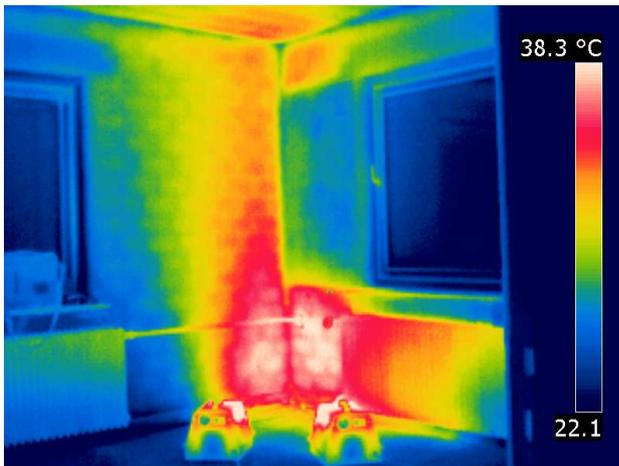
Kameramodell	FLIR ThermaCAM
Bilddatum	2013:09:30 11:01:31
Bildname	IR_1767.jpg
Emissionsgrad	0,92
Reflektierte Temperatur	25,0 °C
Objektabstand	2,0 m

Die innere Gebäudeecke des Hauses (Linke Aussenseite). Links neben dem rechten Fenster ist im oberen Bereich Dämmung angebracht. Im unteren, ungedämmten Bereich ist die Wärme durch den Heizstrahler zu erkennen (weis/rot). Die Dämmung scheint keine Wärme anzunehmen oder abzugeben.

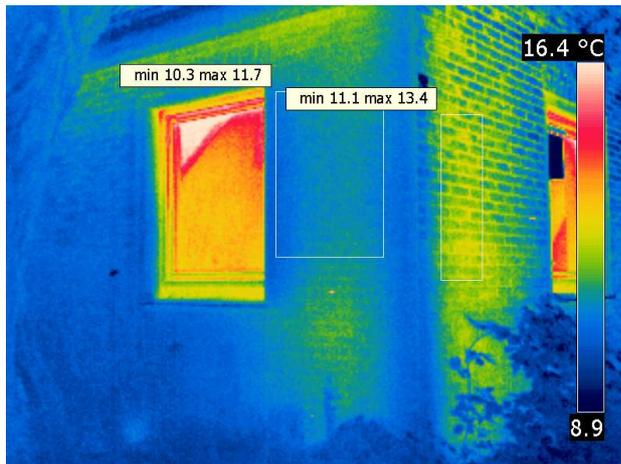
Kameramodell	FLIR ThermoCAM
Bilddatum	2013:09:30 11:02:37
Bildname	IR_1769.jpg
Emissionsgrad	0,92
Reflektierte Temperatur	10,0 °C
Objektabstand	2,0 m

Die besagte Ecke im Aussenbereich. Rechts ungedämmt (gelb), links gedämmt (blau). Der leichte Temperaturanstieg im Bereich der dahinterliegenden Dämmung ist u. a. auf die Lufterwärmung in der Hohlschicht zurück zu führen.

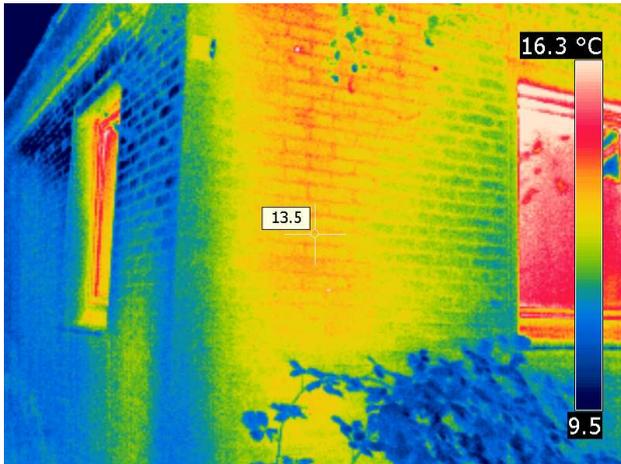
Kameramodell	FLIR ThermaCAM
Bilddatum	2013:09:30 11:04:38
Bildname	IR_1773.jpg
Emissionsgrad	0,92
Reflektierte Temperatur	10,0 °C
Objektabstand	2,0 m

Gleiche Ecke wie das Thermogramm zuvor, jedoch von vorne gesehen. Anmerkung: im Aussenbereich ist eine kühle und im inneren eine warme Wand von einer Dämmung gewünscht.
